Javaslat a

### "A háromnemzetiségű Mezőberény népi építészeti hagyományai"

[települési/tájegységi/megyei/külhoni magyarság] értéktárba történő felvételéhez

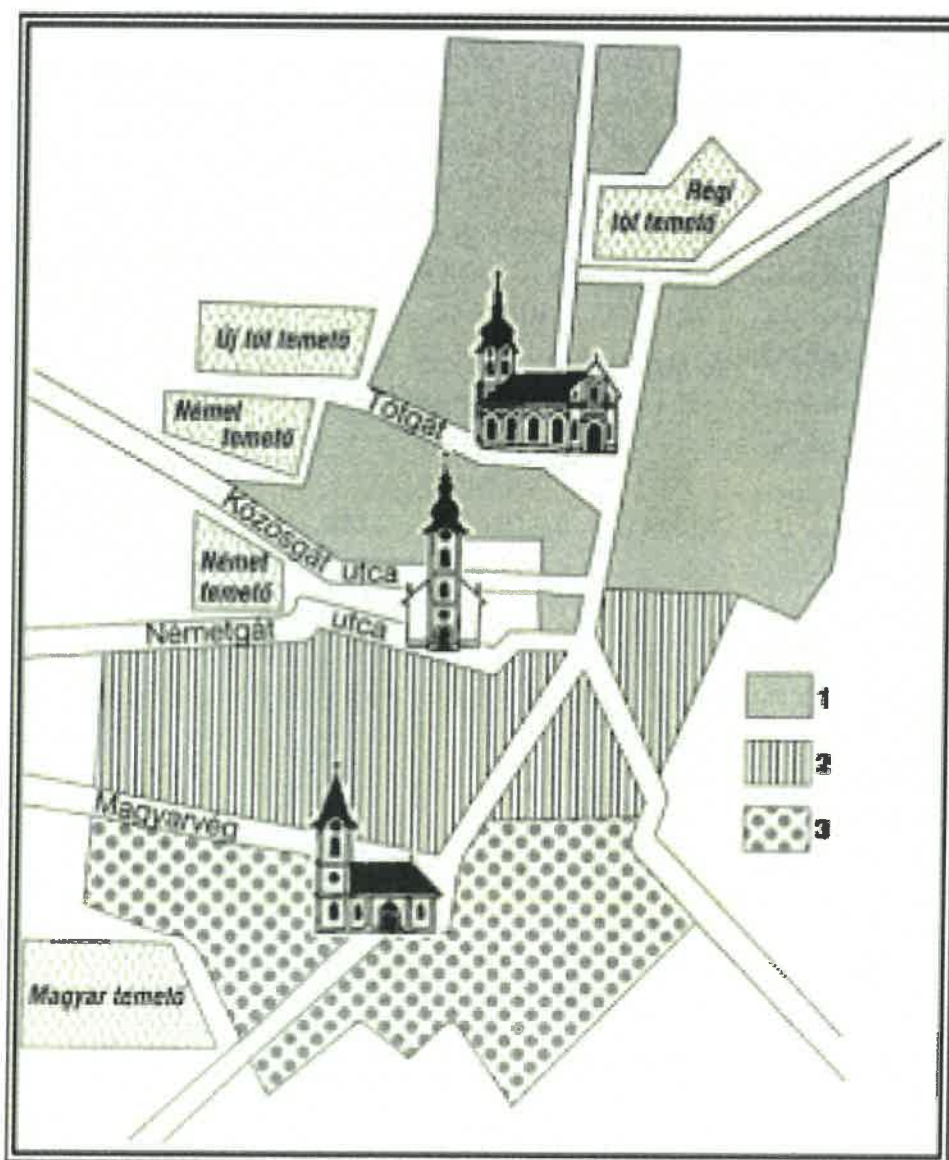
A város építészetét alapvetően meghatározta, hogy a török uralom, az elpusztulás után három nemzetiség telepítette újjá. Az 1720-as években Békés és Csanád megye a Harruckern család tulajdonába került. Sok település szervezett telepítési akciók során éledt újra, köztük Berény is. Az első szlovák telepesek 1723-ban jöttek felvidéki megyékből és az Alföld északi területeiről. Őket 1725-ben a német telepesek követték, főként Württembergből, Svábföldről és Magyarország nyugati megyéiből. 1731-ben magyar családok is visszatelepültek és letelepültek a környező falvakból és a szomszédos megyékből. A betelepülés a XVIII. század közepéig folytatódott. A népesség gyorsan növekedett, így az 1700-as évek végére elérte az 5000 főt. Az etnikai megoszlás a lakosság számarányához képest a következőképpen alakult: szlovák 44,5%, német 34,1%, magyar 21,4%. Ez az arány a XIX. század közepéig meg is maradt. A három nemzetiség elhelyezkedését jól mutatja az alábbi térkép.

A szlovákok a település északi részén laktak, a németek a település közepén, míg a magyarok a déli területén. A három részre osztott települést úgynevezett gátak választották el egymástól, így volt 'tótgát', 'németgát'. A szlovákok és németek között volt közös gát utca. A magyarokat a 'magyar vég' utca különítette el a németektől, itt nem volt közös gát.

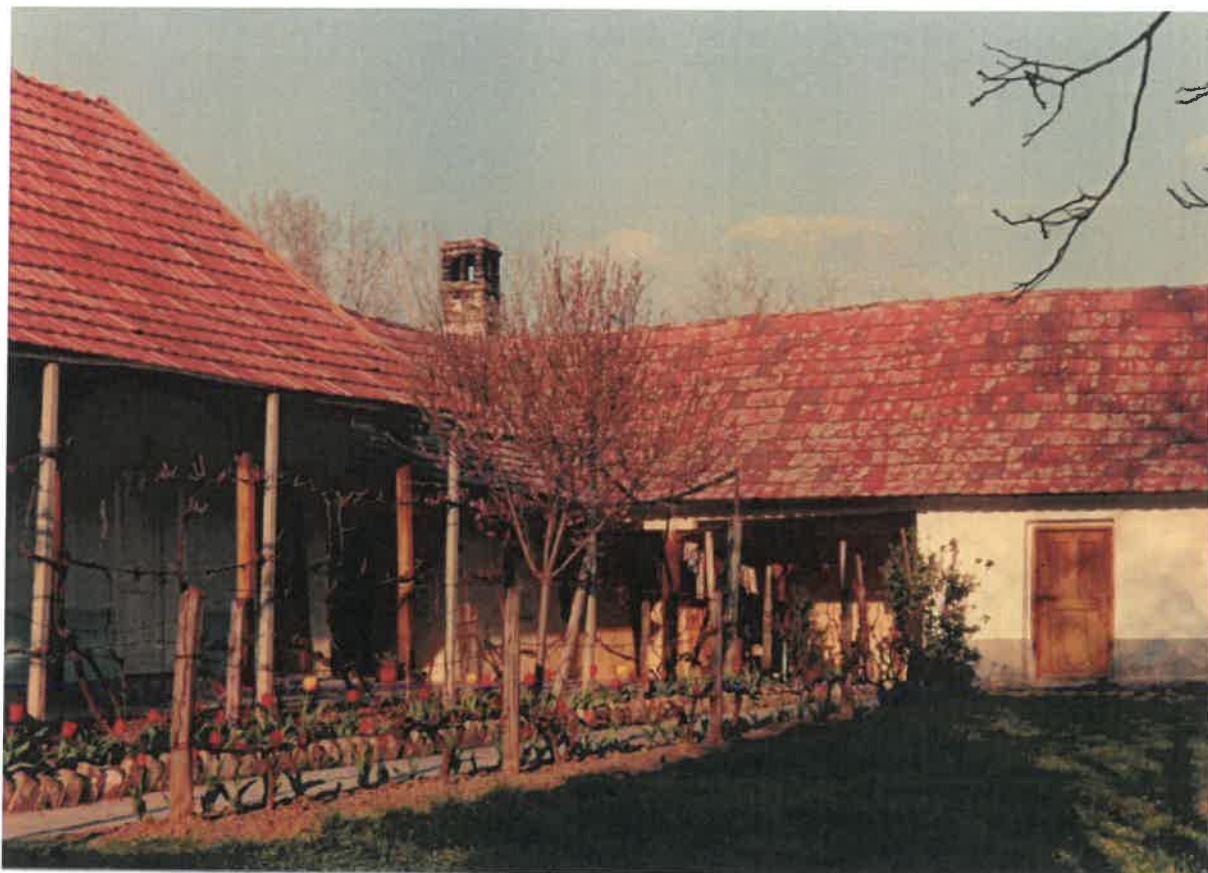
Szemléltetésként fotónk onegy múlt század közepén épült keresztépületes (ún. hajlított) német parasztház, ez a **Rákóczi sgt. 20. szám** alatt található, s a Schmidt-családé volt.

A kertbe az udvarról a keresztépületben lévő kocsiszínben található ajtón vagy kapun juthatunk. A kertek felől a sokszor egymáshoz épült, sorban elhelyezkedő keresztépületek az utcás beépítettség benyomását keltik.

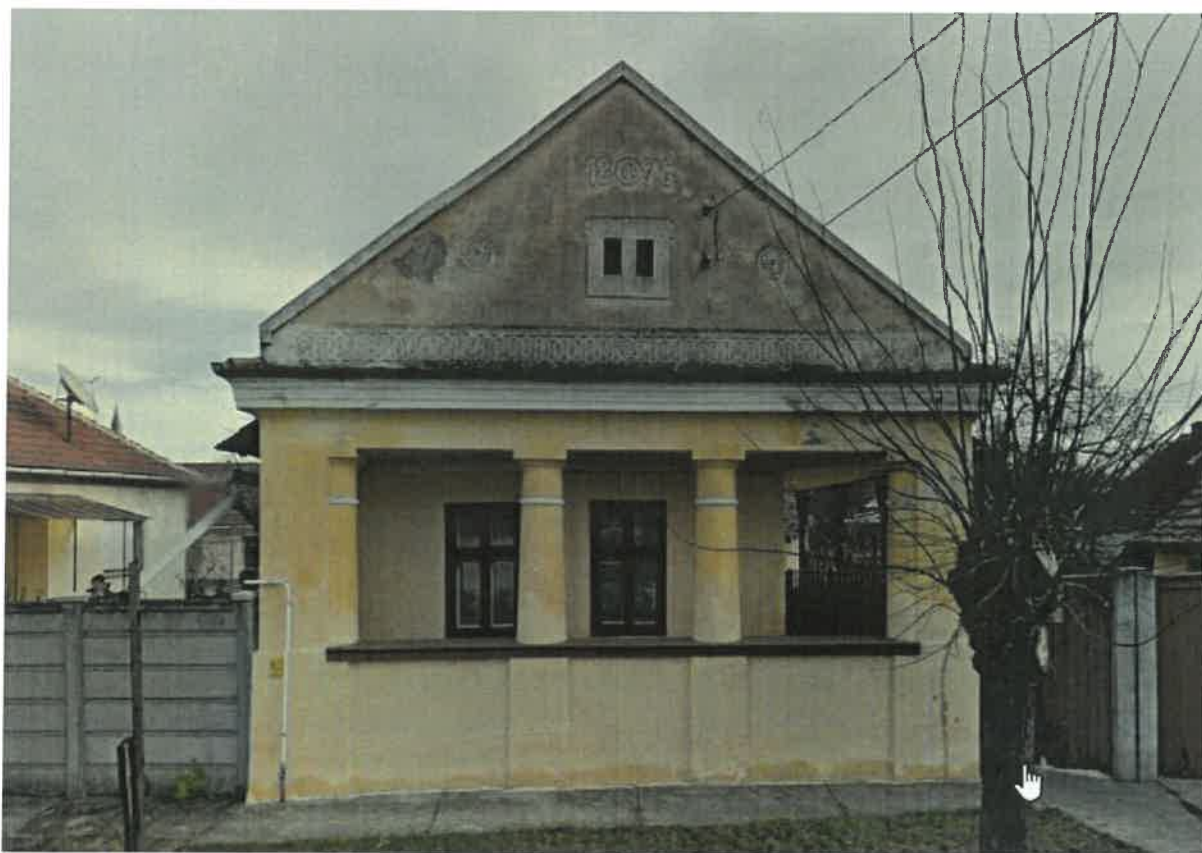
A város utcahálózataiban a „tót” részen, a Kismester és Nagymester utcákban őrződött meg leginkább a halmazos jelleg. Építészetiileg már nem volt ilyen szerencsés a régi utcahálózat. Az elmúlt évtizedekben a jellegzetes régi házakat lebontották, így az utcakép elvesztette sajátos, archaikus karakterét. Más utcákat jobban megkímélt a bontás-építés láza, így maradt meg a Madarász utcán a szlovák építkezésre jellemző oromtornácos, 'ulicskás' házak néhány szép példánya. *(Fotónkon: Madarász utca 21.)* A valamikor általánosan elterjedt épülethomlokzat típus ma már eltűnően van.

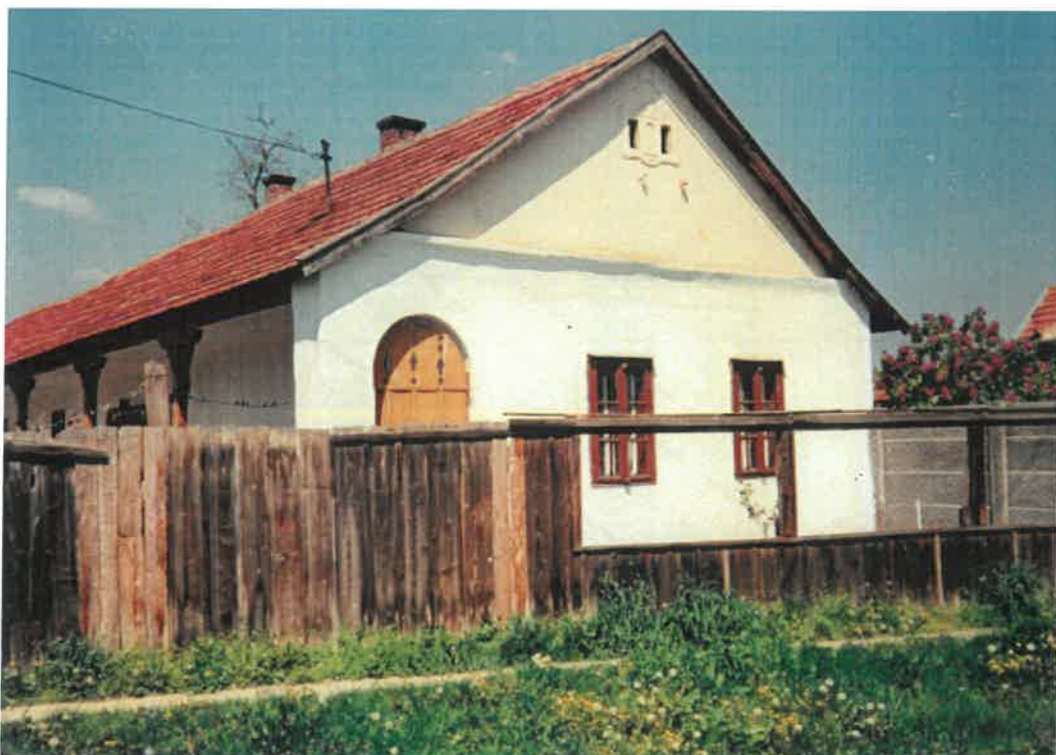
A tornácos parasztházak nagy többsége felsőkapuval épült, ezek egy részét mára befalazták. Mutatóba akad még néhány 19. századi házvég, ahol a nyitott gangvéget fűrészelt deszkával zárták le. Szép példája ennek a megoldásnak a **Kálvin utca 9. szám** alatti előkertes parasztház.
